KULTURMILJÖANALYS MALMBERGET

14 FEBRUARI 2017

UPPDRAG: Kulturmiljöanalys Malmberget -
etapp 3

Status: Rapport
Datum: 2017 02 14

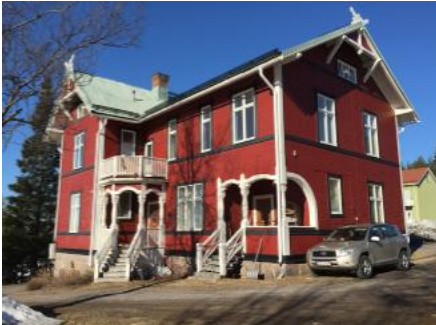
J43 Höijersbacke 2
i nationalromantisk/ jugendstil med stor detaljrikedom.
Kraftfullt formspråk med rikliga och många detaljer.
Ofta också kraftfull färgsättning med lite mörkare kulörer på fasad.

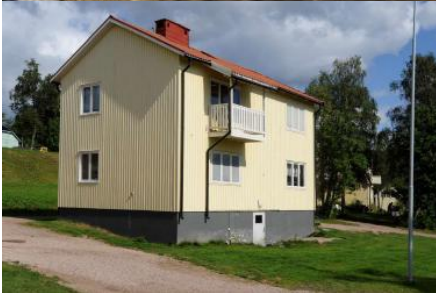
J314 Stallvägen 12
med funktionalistiskt formspråk som kännetecknas av enkla få detaljer.
Väggens tunna karaktär med nått profilerad lockläkt, fönstren placerade i fasadens ytterliv och minimala eller inga omfattningar.
Kännetecknas också av små tunna taksprång, relativt flacka tak, tunna skärmtak och smide.
Oftast ljusa kulörer.

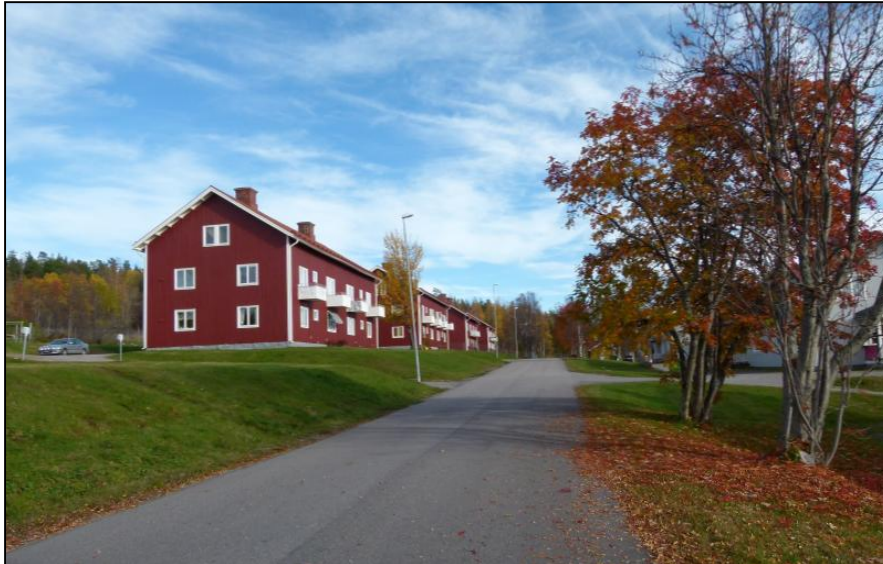
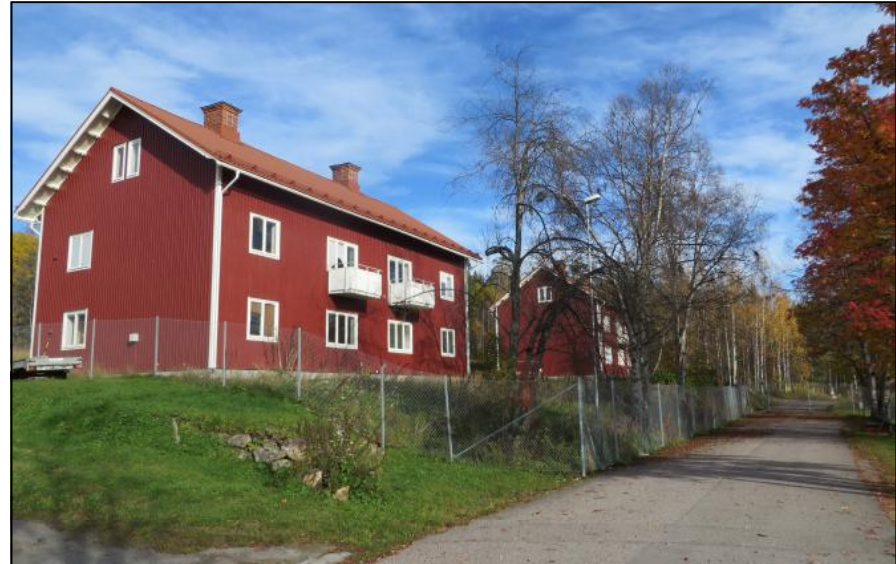
H10 - 13. Krokvägen 2, 4, 6 och 8 inkl uthus. Krokvägen 2 och 4 innanför stängslet nov 2016.

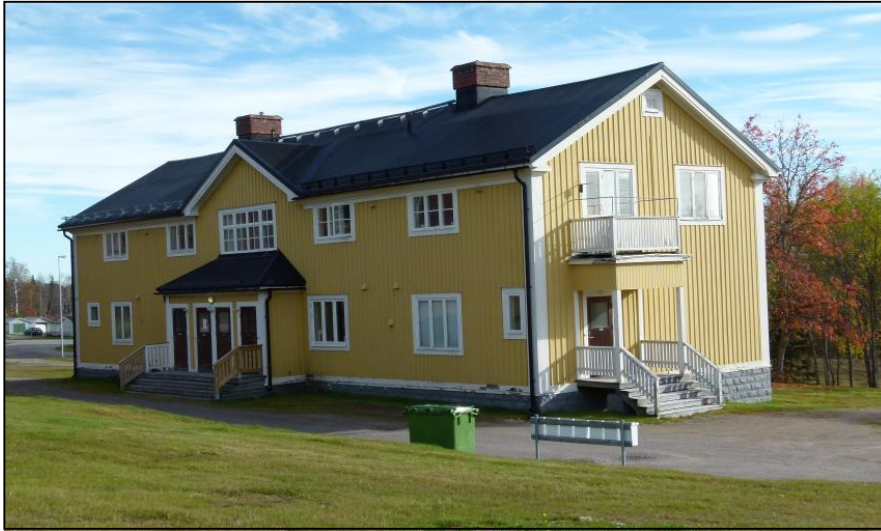
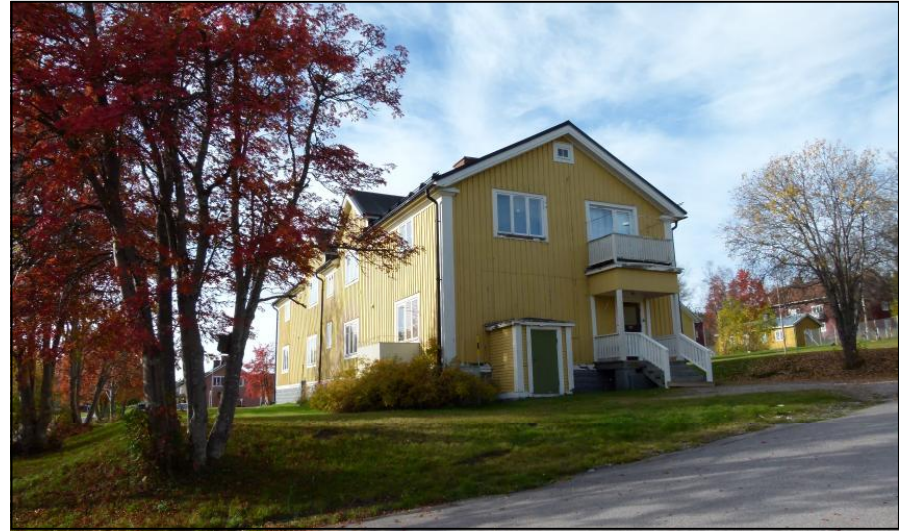
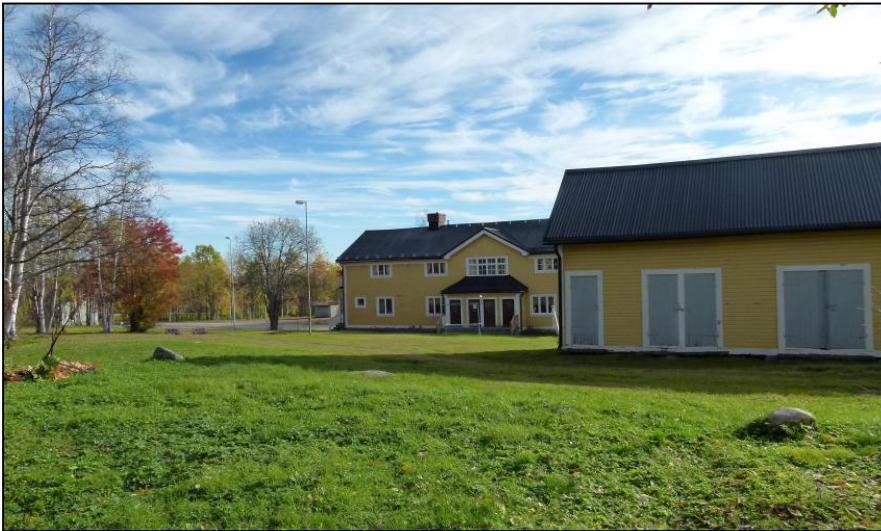
H20. Puoitakvägen 14 inkl uthus.

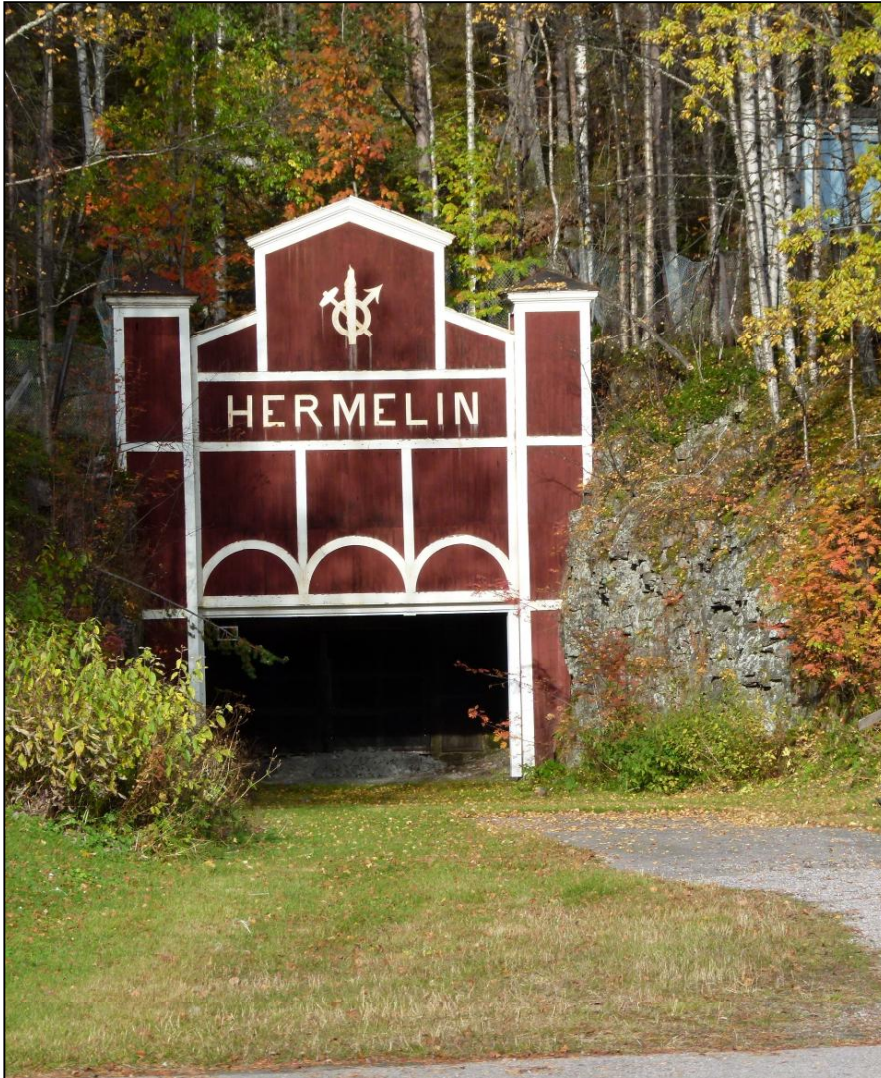
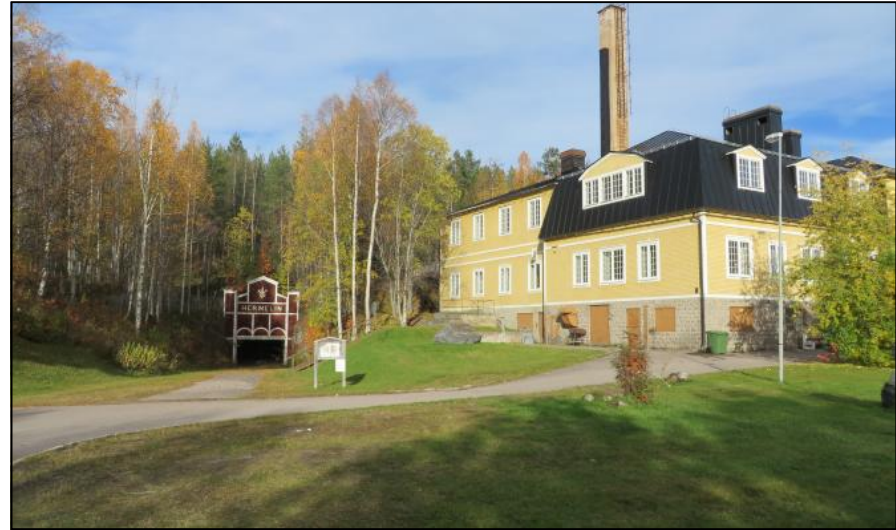
H28. Hermelinsstollen

Stollen invid Gruvmuseet H29.

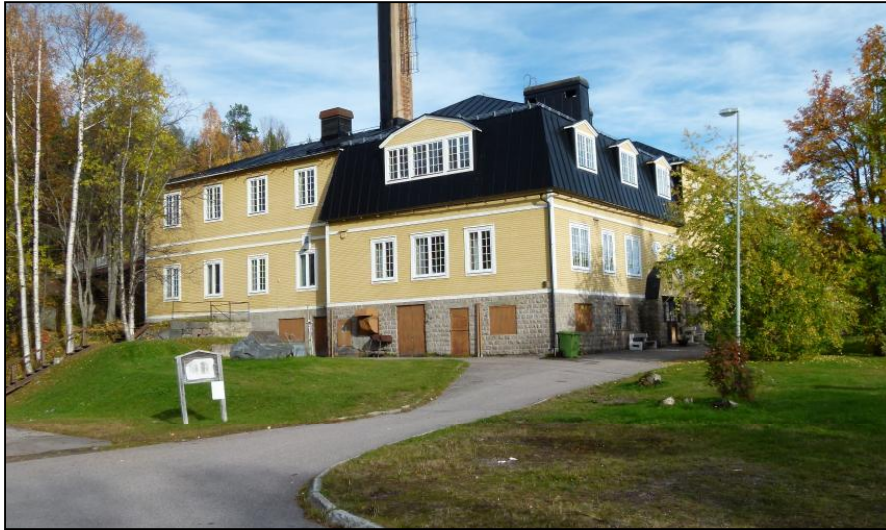
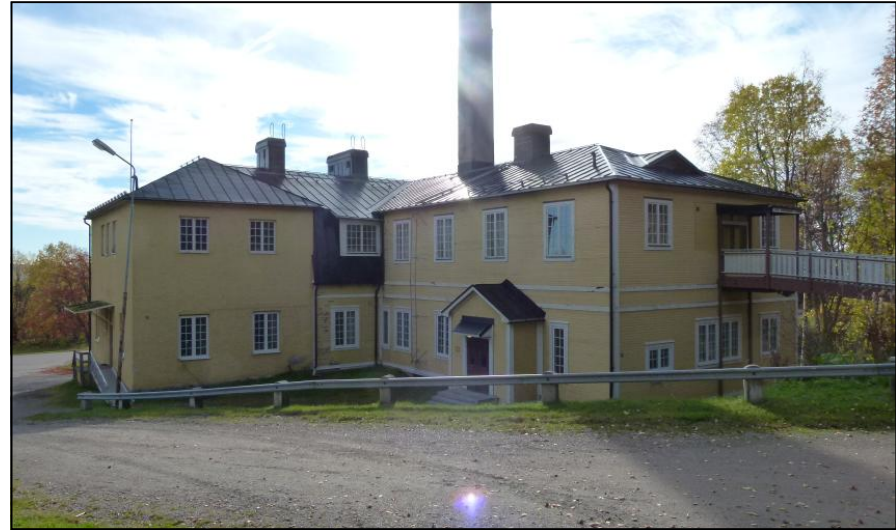
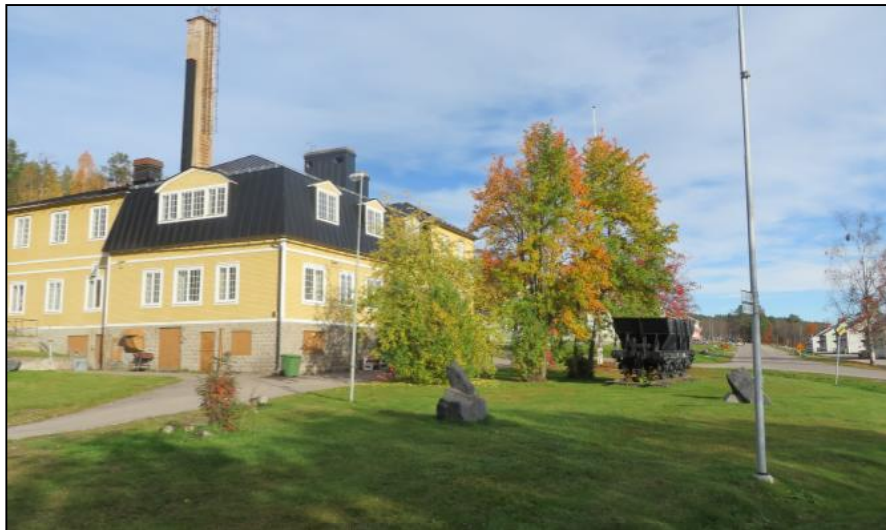
H29. Puoitakvägen 12 - Gruvmuseum.

H29. Puotakvägen 12 - Gruvmuseet

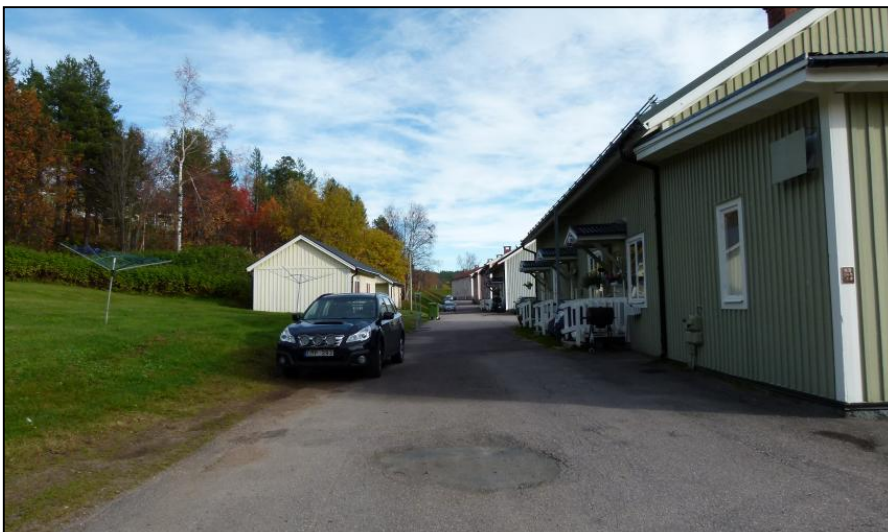
H30. Puoitakvägen 10 med tillbyggnad.

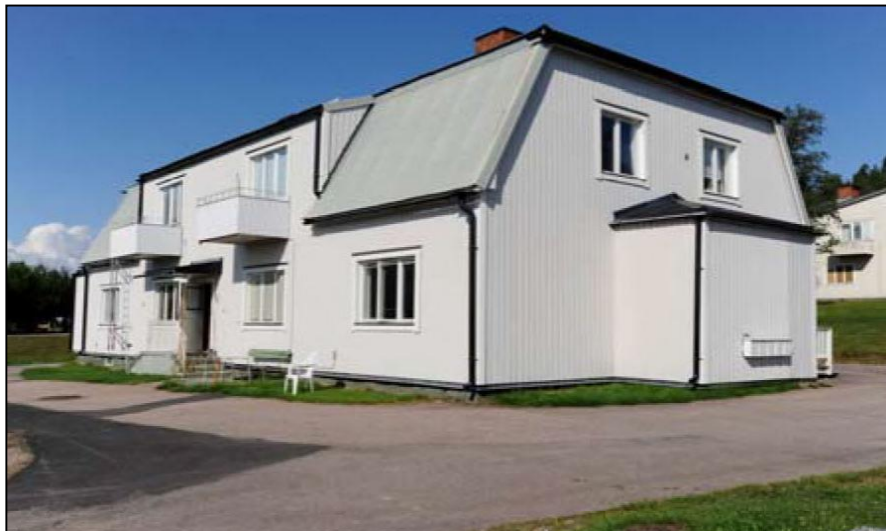
H32. Puoitakvägen 9. Beslut om flytt finns.

Högt värde	Placering i området	Byggnaden	1911
Beskrivning Representaras redan av H30 m fl.	Tillhör gruppen H30 m fl och står på södra sidan Puoitakvägen.	Huset har fem lägenheter. Arbetarbostad. Byggt 1911. 1½våning med brutet mansardtak samt frontoner och takkupor. Flera uthus av olika slag. Ett är av den vanliga modellen som förekommer inom Bolagsområdet: Länga indelad i mindre förråd med egna dörrar. Dessutom finns några andra senare tillkomna. Panelen är bytt från liggande till stående under senare år	
Tolkning	Avspeglar Bolagsområdets hierarkiska struktur då arbetarbostäderna i just här står lite tätare. Avspeglar bostadsförhållandena inom Bolagsområdet	Bebyggelsen från tidigt 1900-tal som uttryck för bolagets engagemang i bostadsförsörjningen i samhällets etableringsskede. Vissa detaljer visar på den modernisering som genomfördes efter kriget. Bostädernas placeringar, planer och gestaltningar avspeglar bolagssamhällets hierarkiska struktur och livsvillkoren för olika sociala grupper.

Viktiga karaktärsdrag att beakta	De terrasserade ytorna och grupperingen kring vägen. Kring husen finns planteringar och potatisland samt några jordkällare. Puoitakvägen har planterade träd längs sin sträckning. Grupperingen på linje med vägen emellan.	Husens volym. Takformer och detaljer. Fönstersättning och -former samt foder m m. Entréer och balkonger. Skorstenarnas utformning och material Grundläggningen på sockel och plintar som tar upp variationerna i marken.	
Alternativ	Nya förhållanden vid flytt	Miljön för de hus som flyttas planeras få ett likvärdigt utseende som det befintliga.	Fram till flytt verkställs bör huset underhållas på samma sätt som hittills. Husets exteriör och detaljer bör bevaras. Delar som demonteras eller rivs i samband med flytten ska flyttas med eller återuppbyggas till likvärdigt utförande. Finns ritningar eller fotografier på ursprungliga detaljer kan de återskapas Bör stå i sammanhang med gruppen H30 m fl och byggnader med liknande volym.

Rivning	Om rivning ändå blir aktuell ska bef dokumentation ses över och eventuellt kompletteras.	Om rivning ändå blir aktuell finns typen representerad.
	Dokumentation	Översiktlig beskrivning i NBMs inventering sid 9ff.	Byggnaden är dokumenterad. NBM sid 268 ff.
Rekommendation	Tidigare behandlad i Kulturmiljöanalys etapp 1 inför detaljplan för flytt. Hus 32 ska tillsammans med H33, 34, 35 och 36 flyttas till Koskullskulle.

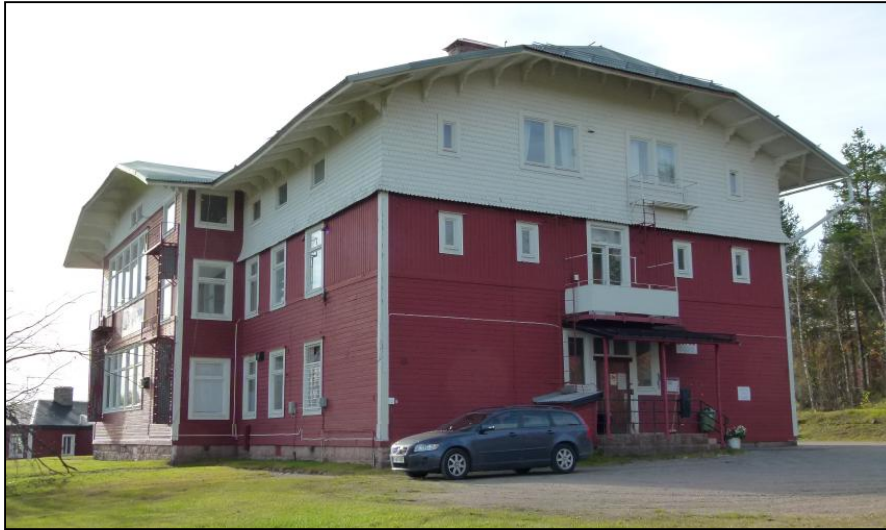
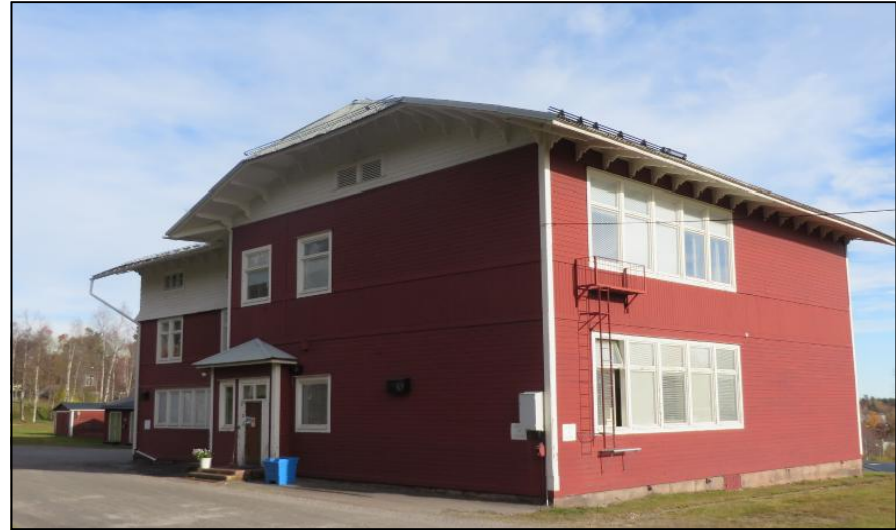
H37. Hermelinsbacken 2.

Högt värde		Placering i området	Byggnaden	1901
Beskrivning Sänkt värde p g a funktion.		Står fritt högst upp på Hermelinsbacken. Omgiven av skolgård bestående av gräsytor.	Skolbyggnad uppförd 1901. Fungerar nu som samlingslokal samt inrymmer en lägenhet. 2½ våningar. T-formad med sadeltak med valmad spets. Fönstren tyder på att ombyggnader har skett. Den yttre karaktären är dock kvar. Vid byggnaden finns uthus. Byggnaden saknar tydlig huvudentré.	
Tolkning		Placeringen i ett exponerat, centralt läge visar på att skolan hade stor betydelse.	Uttryck för bolagets ansvarstagande för skolgången inom bolagsområdet i samhällets etableringsskede. Samt visar på bolagets engagemang för sina anställda i sin nuvarande användning för de anställda.	
Viktiga karaktärsdrag att beakta		Den fria placeringen som exponerar byggnaden och bidrar till utsikten från den.	Socialhistoriskt värde, visar på undervisningsväsendets historia i bolagsområdet. Enda bevarade skolbyggnaden inom området. Detaljeringen i fasader och fasaddetaljer. Stensockeln, volymen och resningen. Skorstenarnas placering och utformning. Fönstersättning. De tillhörande uthusen.

Alternativ	Nya förhållanden vid flytt	Vid eventuell flytt bör man försöka rekonstruera de förhållanden som rådde på den ursprungliga platsen vad gäller terräng och avskildhet. Husets placering mot väderstreck får anpassas efter entré förhållandena på den nya platsen snarare än efter väderstreck.	Fram till eventuell flytt bör enskilda byggnader underhållas i nuvarande skick. Denna byggnad fungerar som solitär och kan placeras i olika sammanhang men gärna bland bebyggelse i samma skala som den omkringliggande bebyggelsen har idag. Relationen mellan olika bebyggelseenheter (flyttad, ny och befintlig) bör studeras. Kompletterande bebyggelse bör anpassas till karaktären i miljön genom volym, kulör och inpassning i terrängen utan att för den skull behöva ha den gamla bebyggelsens formspråk. De flyttade byggnadernas enskilda exteriöra karaktärer och funktioner ska behållas. Vid ändrad funktion ska en anpassning ske utifrån byggnadens egna förutsättningar och värde. Grundläggningsprincipen för de olika byggnaderna ska bevaras.

Rivning	Fram till och efter avveckling bör miljön hållas i värdat skick så länge den är synlig för allmänheten.	Fram till eventuell rivning bör huset underhållas så länge det är i bruk och exteriört så länge det är synligt för allmänheten. Värdet försvinner vid rivning.	
	Dokumentation	Miljön är översiktligt dokumenterad i samband med husen.	Byggnaden är dokumenterad. Nbm s 244 ff. Kan gärna kompletteras med bilder och röster från de som verkat i huset.	
Rekommendation		Området berörs av avvecklingen inom de närmaste åren: Byggnaden kan ingå i urvalet för byggnader som är möjliga att flytta då det har ett symbolvärde för bolaget och visar på en hög kvalitet för bruksbyggnader. Huset är dock inte unikt. Placeras med fördel i centralt läge. För områden med flyttad kulturhistoriskt värdfull bebyggelse bör detaljplan upprättas som säkerställer de värden man vill behålla. Om rivning blir aktuell ses befintlig dokumentation över och kompletteras eventuellt. Önskvärt är att dokumentationen omfattar miljö, exteriör, planlösning och interiören översiktligt. Även tidigare utseende kan registreras om det är möjligt att hitta uppgifter. Eventuell flytt eller rivning hanteras som lovående enligt PBL

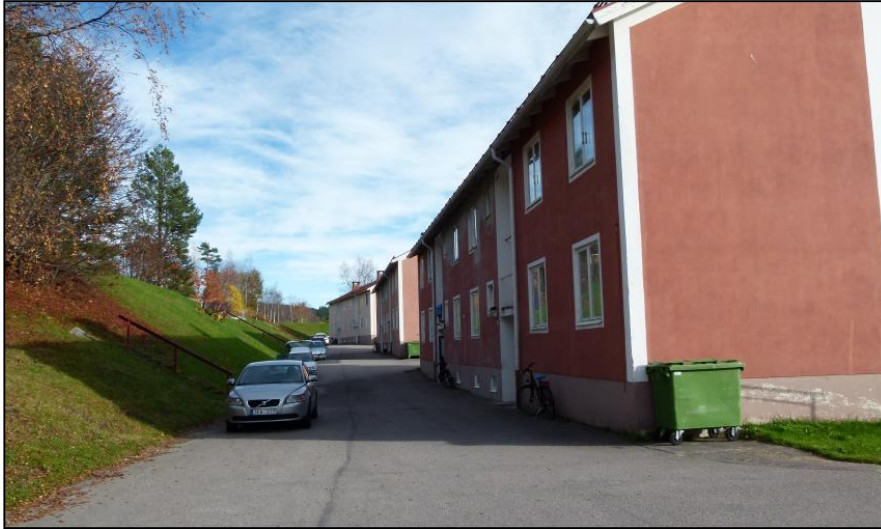
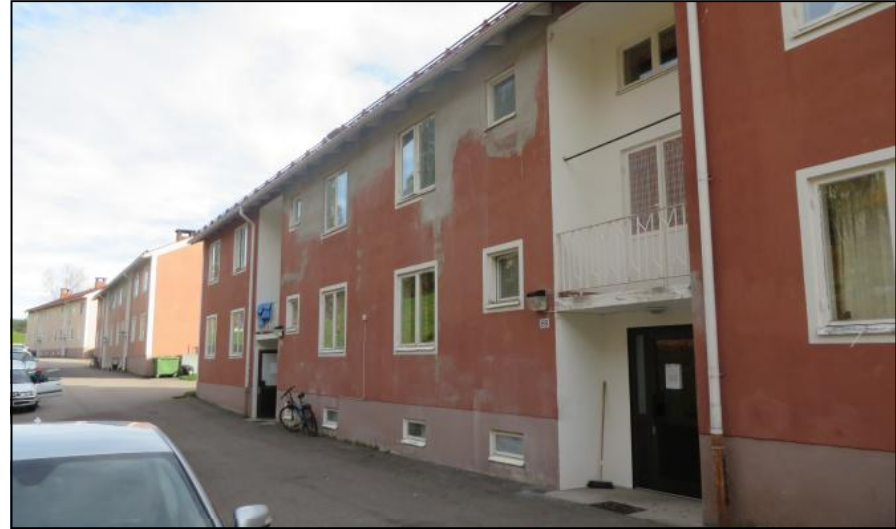
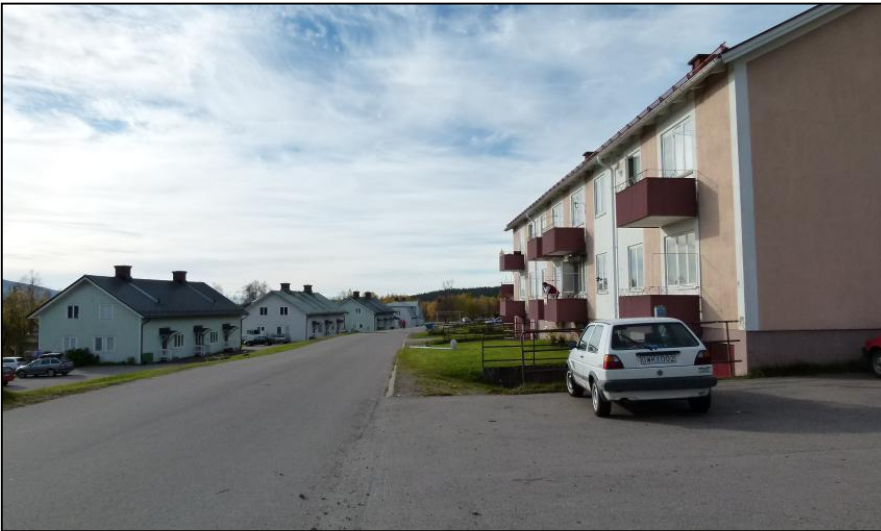
H300, 301 och 302. Puoitakvägen 2, 4 och 6.

Måttligt värde	Placering i området	Byggnaden	1959-60
Beskrivning Måttligt värde då de inte är platsspecifika. Men de har kvar mycket av sitt ursprungliga formspråk.	Belägna på terrass ovanför den trädplanterade Puotikavägen. Mot norr har husen en trång gårdsväg och en hög slänt mot H303.	Flerbostadshus uppförda 1959-60. 3 hus med vardera 8 lägenheter. Lamellhus med putsade fasader och utanpåliggande balkonger. 2 våningar med vind och källare. Sadeltak.	
Tolkning	Avspeglar genom sin miljö levnadsförhållandena i bolagsområdet	Uttryck för bolagets engagemang i bostadsförsörjningen under efterkrigstiden. Placering och arkitektur visar på samhällets sociala skiktning. Avspeglar levnadsförhållandena i bolagsområdet.	
Viktiga karaktärsdrag att beakta	Den enkla miljön.	Den tidstypiska välbervarade utformningen med detaljer som balkongräcken. Kulturhistoriskt värdefull som en årsring i bolagets bostadsförsörjning.

Alternativ	Nya förhållanden vid flytt	Då husen inte är platsspecifika kan man utforma ny miljö efter förhållandena på en ny plats.	Fram till eventuell flytt bör enskilda byggnader underhållas i nuvarande skick. Dessa 3 byggnader fungerar både som enskilda byggnader och i grupp. Fast på sin konstruktion kanske de är orealistiska att flytta. De är inte unika i Malmberget. Relationen mellan olika bebyggelseenheter (flyttad, ny och befintlig) bör studeras. Kompletterande bebyggelse bör anpassas till karaktären i miljön genom volym, kulör och inpassning i terrängen utan att för den skull behöva ha likartat formspråk. De flyttade byggnadernas enskilda exteriöra karaktärer och funktioner ska behållas. Vid ändrad funktion ska en anpassning ske utifrån byggnadens egna förutsättningar och värde.
	Rivning	Fram till och efter avveckling bör miljön hållas i vårdat skick så länge den är synlig för allmänheten.	Fram till eventuell rivning bör husen underhållas så länge de är bebodda och exteriört så länge de är synliga för allmänheten. Värdet försvinner vid rivning.

Dokumentation	Miljön är översiktligt dokumenterad i samband med husen.	Byggnaderna är dokumenterade. NBM sid 259 ff.
Rekommendation	Området berörs av avvecklingen inom de närmaste åren: Byggnaden kan ingå i urvalet för byggnader som är möjliga att flytta. Lägre prioritet genom att arkitekturen inte är bolagsspecifik, husen kunde ha stått var som helst. De kanske är orealistiska att flytta och om de flyttas behöver det inte ske som grupp. Plats spelar mindre roll. För områden med flyttad kulturhistoriskt värdefull bebyggelse bör detaljplan upprättas som säkerställer de värden man vill behålla Eventuell flytt eller rivning hanteras som lovärende enligt PBL.

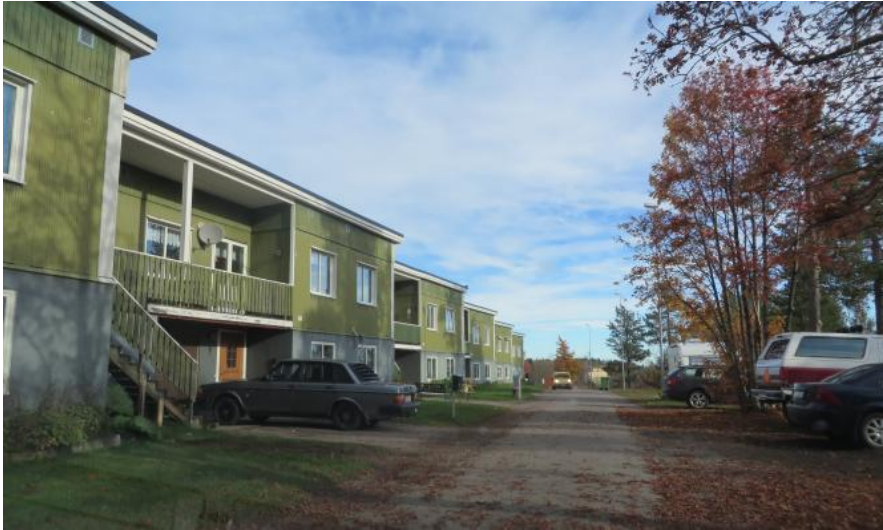
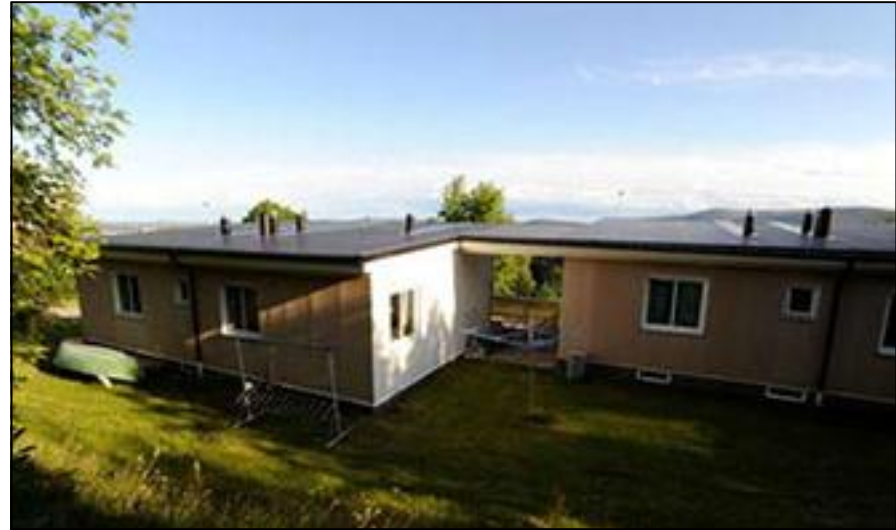
H303. Bolagsvägen 50-80. Fågelholkarna.

Mycket högt värde		Placering i området	Byggnaden	1956-59
Beskrivning Tidstypiska och ingen jämförbar bland annan bebyggelse.		Husen är suterränghus och är placerade på en terrass som är kort framför husen och lite längre bakom. I gavlarna en brant slänt. Ligger på en terrasseringen relativt avskilt fast det inte är så långa avstånd till övrig bebyggelse. Bolagsvägen bildar här en gårdsväg som ligger så nära husen att det endast medger parkering för en bil framför garaget. Anlagda rabatter intill husen.	Totalt 16 bostäder varav 4 är beslutade att flyttas. Tjänstemannabostäder. Uppförda 1956-59. Suterränghus med huvudingången och garage mot vägen i suterrängväningen.	
Tolkning		Tillhör områdets andra utbyggnadsetapp och är placerade som en förtätning.	Uttryck för bolagets engagemang i bostadsförsörjningen under efterkrigstiden/moderniseringsskedet. Placering och arkitektur visar på samhällets sociala skiktning. Avspeglar levnadsförhållandena i bolagsområdet. Utgör en förtätning av tjänstemannabostäder i ett område med tidiga arbetarbostäder.

Viktiga karaktärsdrag att beakta		De små tomtplatserna. Närheten till vägen. Orienteringen i söderläge som gett husen dess benämning Fågelholkar.	Suterränglösningen. Kedjehus med sina mellanrum och entré från två håll. Takform och detaljer. Fasadens material och färgsättningen med två kulörer. Fönstersättning och -former. Enkla detaljer som räckena m m.	
Alternativ	Nya förhållanden vid flytt	Då husen tillhör den andra utbyggnadsetappen av är det inte så känsligt var de placeras inom ett nytt område. Kan placeras i sammanhang med olika bebyggelsetyper men gärna i samband med annan tjänstemannabebyggelse från Bolagsområdet. Viktigt är att de får behålla sin suterränglösning. Gärna en placering som har utsikt. Vägen bör gå framför huset för att ge samma gårdsmiljö och tillfart till garage som befintligt. De planerade nya placeringen har som ambition att ge en likvärdig omgivning.	Fram till flytten verkställs bör husen underhållas på samma sätt som hittills. Suterrängen måste bibehållas liksom husens övriga exteriör och detaljer. Delar som demonteras eller rivs i samband med flytten ska flyttas med eller återuppbyggas till likvärdigt utförande. Finns ritningar eller fotografier på ursprungliga detaljer kan de återskapas.

Rivning	Om rivning ändå blir aktuell ska bef dokumentation ses över och eventuellt kompletteras.	Fram till rivning av de hus som inte flyttas bör de underhållas så länge de är bebodda och exteriört så länge de är synliga för allmänheten.	
	Dokumentering	Miljön är dokumenterad i samband med husen. NBM sid 254 ff.	Husen är dokumenterade. NBM sid 254 ff.	
Rekommendation		Tidigare behandlad i Kulturmiljöanalys etapp 1 inför detaljplan för flytt. Fyra hus, Bolagsvägen 62, 64, 66 och 68 ska som grupp flyttas till Koskullskulle. I och med att några hus flyttas bevaras typen. Det är önskvärt att området fotodokumenteras innan flytt för att få en helhetsbild.

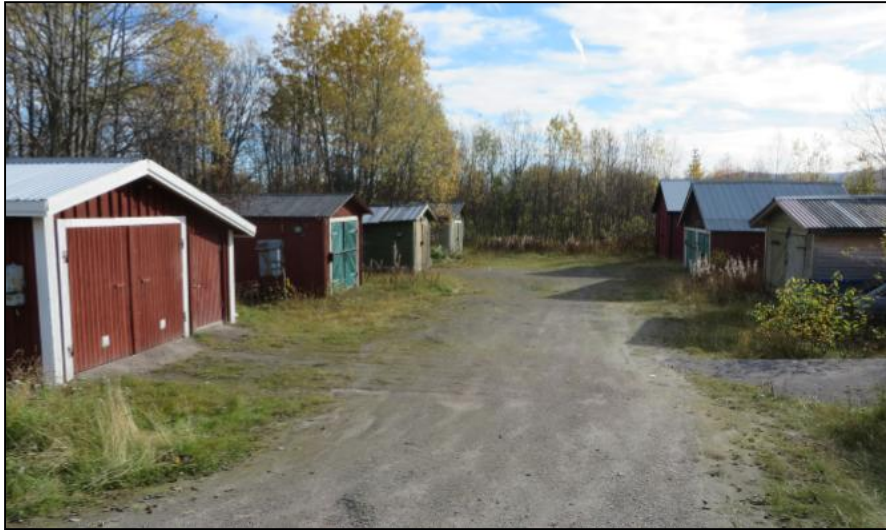
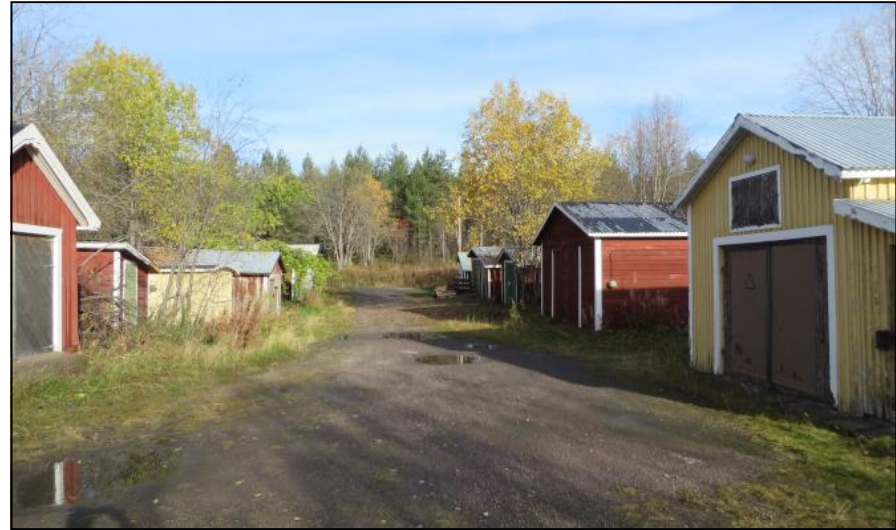
Garageområde			
Området Högt värde	Garagen Lågt värde	Placering i området	Byggnaden
Beskrivning		Detta område ligger i anslutning till Puoitakvägen bortanför H14-15. Det är ett relativt stort område.	Fribyggda eller ihopbyggda enskilda garage av varierad utformning och ålder.
Tolkning		Behov av garage har uppstått med bilismens intågande i samhället. För att inte behöva placera garagen i anslutning till bostäderna har mark upplåtits i anslutning till områdena.	Marken har upplåtits av markägaren (Bolaget i de flesta fall) och enskilda har uppfört garagen.
Viktiga karaktärsdrag att beakta		De enkla ytskikten och utförandet. Placeringen i anslutning till bostadsområdena	Det varierande utförandet på garagen.
Alternativ	Nya förhållanden vid flytt	Samlat i anslutning till bostadsområde.	De flesta garagen är av sådant utförande att flytt troligast inte är aktuellt och om något garage flyttas så utförs det av den enskilda ägaren till garaget.

Rivning	Fram till och efter avveckling bör miljön hållas i värdat skick så länge den är synlig för allmänheten.	Fram till avveckling av området är det önskvärt att garagen underhålls exteriört så länge de är synliga för allmänheten.
	Dokumentation	Inte tidigare dokumenterad. Innan avveckling kan en fotodokumentation ske.	Inte tidigare dokumenterad. Innan avveckling kan en fotodokumentation ske.
Rekommendation		Detta område verkar inte beröras av avveckling inom känd tid: Det är önskvärt att området fotodokumenteras och fenomenet med avskiljda garageområden kan tas upp i nyetableringar av områden.

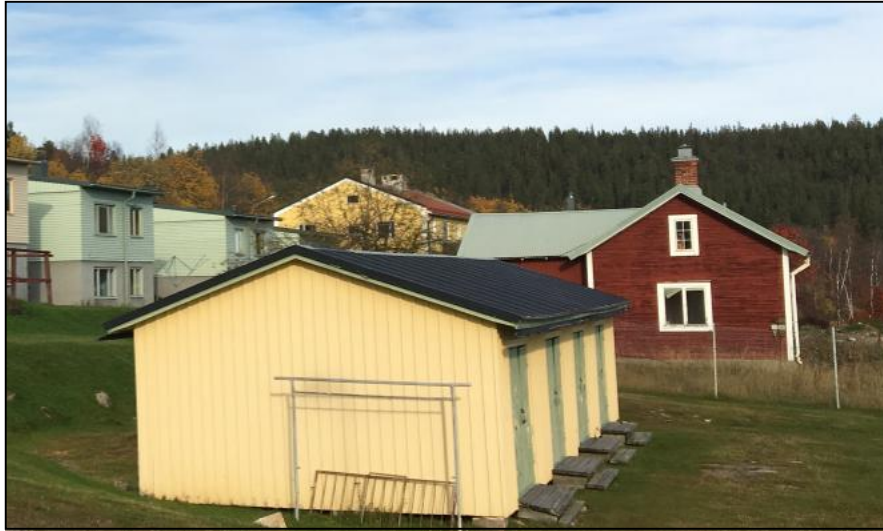
J58. Bolagsvägen 32.

J58 och 60. Bolagsvägen 32 och Skånebacken 1. Pepparkakshuset. Står just innanför stängslet hösten 2016.

Måttligt värde	Lågt värde	Miljö/omgivning/Placering i terrängen	Byggnaden	1892 och ca 1900
Beskrivning Måttligt och lågt värde då husen inte är platsspecifika och ombyggda		Står på en terrass ovan för och invid J57 och J59 och nedanför J307 och 308. Öppet, omgivet av gräs- och grusytor.	2 små enbostadshus byggda omkring 1900. 1 våning i T-form med sadeltak. J58 med delvis synlig timmerstomme och delvis panelklädd. J60 med panel. Huset på Skånebacken var bostad för kyrkans diakonissa. Oklart om byggnaderna tillhör bolagsbyggandet eller tillkommit på privata initiativ.	
Tolkning		Placeringen visar på samhällets sociala skiktning och avspeglar levnadsförhållandena i området	Avspeglar levnadsförhållanden i bolagsområdet. Representerar områdets pionjärskede.	
Viktiga karaktärsdrag att beakta		Omgivningen med sin blandade bebyggelse och den enkla närmiljön.	Kulturhistoriskt värdefulla som årsringar i bostadsförsörjningen.

Alternativ	Nya förhållanden vid flytt	Vid eventuell flytt bör man försöka rekonstruera de förhållanden som rådde på den ursprungliga platsen vad gäller täthet och markbehandling. De kan förtäas något.	Fram till eventuell flytt bör enskilda byggnader underhållas i nuvarande skick. Relationen mellan olika bebyggelseenheter (flyttad, ny och befintlig) bör studeras. Kompletterande bebyggelse bör anpassas till karaktären i miljön genom volym, kulör och inpassning i terrängen utan att för den skull behöva ha den gamla bebyggelsens formspråk. De flyttade byggnadernas enskilda exteriöra karaktärer och funktioner ska behållas eller ett mer ursprungligt utseende rekonstrueras. Vid ändrad funktion ska en anpassning ske utifrån byggnadens egna förutsättningar och värde. Beakta skillnaden i detaljer då de utgör en viktig del av karaktären.	
	Rivning	Fram till eventuell rivning bör miljön underhållas i nuvarande skick så länge den ligger utanför stängsel och hållas värdad så länge det är synligt för allmänheten.	Fram till eventuell rivning bör det yttre underhållas så länge de visuellt är synliga för allmänheten. Vid rivning går värdet förlorat.

Dokumentation	Översiktligt dokumenterad i samband med huset.	Dokumenterade. NBM sid 128ff och 173ff.	
Rekommendation		Byggnaderna står innanför stängslet och området är under avveckling: Byggnaderna kan ingå i urvalet för byggnader som flyttas men ur kulturmiljöhänseende är det inte nödvändigt då de inte är platsspecifika samt ombyggda. Flyttas de ändå kan de placeras var som helst i områden med liten skala. Typen är dock inte representerad i bebyggelsebeståndet som beslutats flyttas från bolagsområdet. Eventuell flytt eller rivning hanteras som lovärende enligt PBL

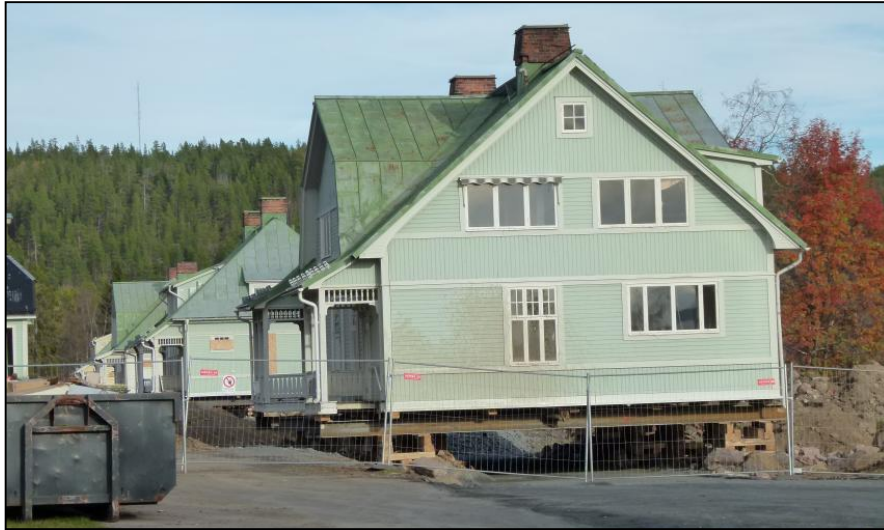
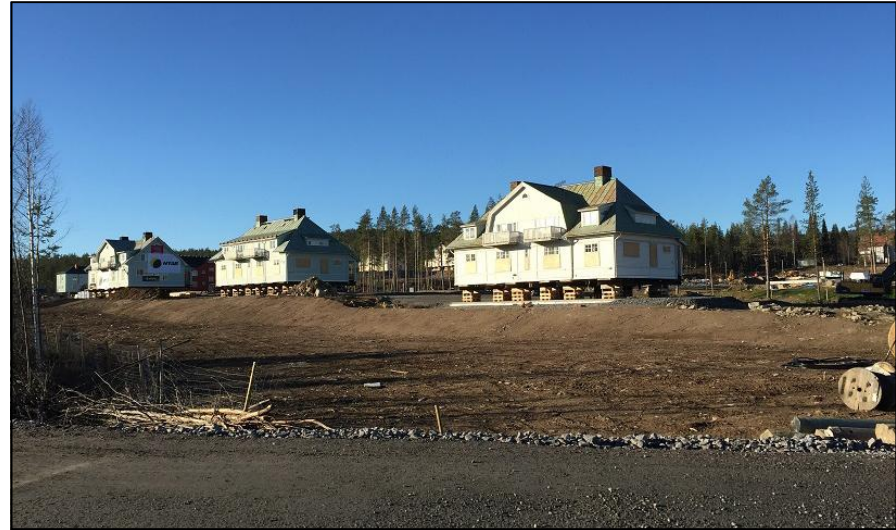
Långa raden inför flytten.

På ny plats i Koskullskulle.

J61, 62, 63 och 64. Långa raden 7, 5, 3 och 1 inkl uthus. Flyttade.

Mycket högt värde		Miljö/omgivning/Placering i terrängen	Byggnaden	1911
Beskrivning Speciell representant för Bolagsbebyggelsen.		Hade relativt långt till annan bebyggelse. Stod nästan plant på terrasserad yta med entrésidorna mot gårdsvägen. Husen nåddes via en gårdsväg med anslutning från Bolagsvägen. Fristående uthus för två hus på andra sidan gårdsvägen. Odling och rabatter förekom då varje lägenhet hade en yta som kunde betraktas som tillhörande respektive lägenhet.	Tjänstemannabostäder. Byggda 1909-1911. Totalt 8 lägenheter. 1½ vånings parhus med frontoner och takkupor. Till synes lika men de fyra husen har vissa variationer. Ombyggda vid några tillfällen. Två fristående uthuslångor	
Tolkning		Placering och arkitektur visar på samhällets sociala skiktning. Avspeglar levnadsförhållanden i bolagsområdet.	Uttryck för bolagets engagemang i bostadsförsörjningen i samhällets etableringsskede. Placering och arkitektur visar på samhällets sociala skiktning. Avspeglar levnadsförhållanden i bolagsområdet. Villaarkitektur typisk för samhällets etableringsskede.

Viktiga karaktärsdrag att beakta		Den nya placeringen avspeglar förhållandena på den gamla platsen.	Husens volym. Takformer, material och detaljer. Fasadernas panelsättning och -typ. Fönstersättning och -former samt foder m m. Verandor, entréer och balkonger med sin detaljrikedom. Övriga snickeridetaljer som räcken. Skorstenarnas utformning och material Grundläggningen på sockel och plintar av granit som tar upp variationerna i marken.	
Alternativ	Nya förhållanden vid flytt	Bör placeras i grupp i rak linje. Uthusen placeras i anslutning. Plats för odling bör finnas. Enskilda avgränsade uteplatser i direkt anslutning till huset ska undvikas Väderstrecken bör i stort sett bibehållas. Den nya placeringen uppfyller i princip de förutsättningar som fanns på den gamla. skillnaden är att vägen framför husen är huvudgata i området.	Behålla byggnadernas exteriör och detaljer. Delar som demonteras eller rivs i samband med flytten ska flyttas med eller återuppbyggas till likvärdigt utförande. Finns ritningar eller fotografier på ursprungliga detaljer kan de återskapas Husen bör flyttas i grupp då de har en stark sammankoppling med sin adress som uttrycker sambandet

Rivning	Miljön bör hållas vårdad så länge den är synlig för allmänheten.	-	
	Dokumentation	Översiktligt dokumenterade i samband med husen. NBM sid 167ff.	Dokumenterade. NBM sid 167ff.	
Rekommendation		Tidigare behandlade i Kulturmiljöanalys etapp 1 inför detaljplan för flytt. Husen är flyttade till Koskullskulle.

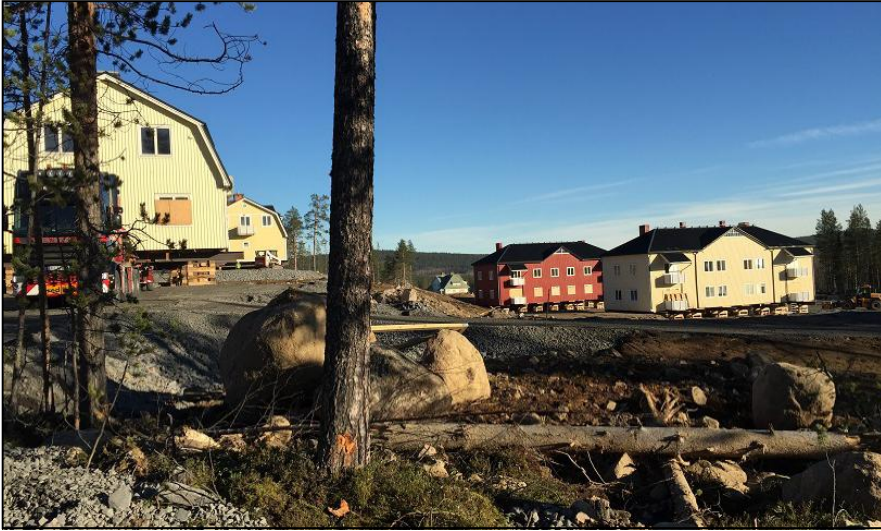
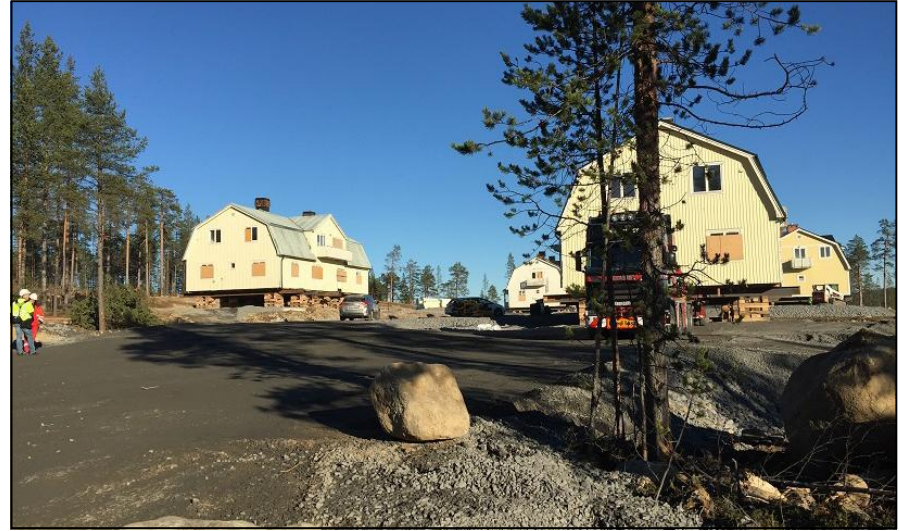
J65, 66 och 68. Stallvägen 6, 8 och 10 inkl uthus.

J65, 66 och 68. Stallvägen 6, 8, 10 inkl uthus. Flyttade

Högt värde		Miljö/omgivning/Placering i terrängen	Byggnaden	1912 och 13
Beskrivning		<p>Låg relativt lågt och i utkanten av Bolagsområdet</p> <p>Hade gårdsväg parallellt med Stallvägen med flera anslutningar till denna.</p> <p>Buskar och odlingsland</p> <p>Husen låg på rad med en liten inbördes vridning på en relativt plan yta med sluttning ner mot Stallvägen.</p>	<p>Bostadshus byggda 1912-13. Totalt 9 lägenheter. Arbetarbostäder.</p> <p>1½ våning med frontoner och kupor.</p> <p>Upplevelsemässig grupptillhörighet med Pumpbacken 1 då de har likartade volymer och samma typ av uthus och står samlade idag</p>	
Tolkning		<p>Placering och arkitektur visar på samhällets sociala skiktning.</p> <p>Avspeglar levnadsförhållanden i bolagsområdet.</p>	<p>Uttryck för bolagets engagemang i bostadsförsörjningen i samhällets etableringsskede.</p> <p>Placering och arkitektur visar på samhällets sociala skiktning.</p> <p>Avspeglar levnadsförhållanden i bolagsområdet.</p>

Viktiga karaktärsdrag att beakta		<p>Trots den synbarliga fria placeringen låg husen i linje med omkringliggande bebyggelse.</p>	<p>Husens volym.</p> <p>Takformer och detaljer.</p> <p>Fasadernas panelsättning och -typ.</p> <p>Fönstersättning och -former.</p> <p>Entréer och balkonger.</p> <p>Skorstenarnas utformning och material</p> <p>Grundläggningen på sockel och plintar av granit som tar upp variationerna i marken.</p>	
Alternativ	Nya förhållanden vid flytt	<p>Är placerade i grupp med J67 med förhållanden som på sikt ska efterlikna de gamla.</p>	<p>Husens exteriör och detaljer bör bevaras.</p> <p>Delar som demonteras eller rivs i samband med flytten ska flyttas med eller återuppbyggas till likvärdigt utförande.</p> <p>Finns ritningar eller fotografier på ursprungliga detaljer kan de återskapas</p>	
	Rivning	<p>Miljön bör hållas värdad så länge den är synlig för allmänheten.</p>	-	
	Dokumentering	<p>Översiktligt dokumenterade i samband med husen. NBM sid 141ff.</p>	Dokumenterade. NBM sid 141ff.

Rekommendation		<p>Tidigare behandlade i Kulturmiljöanalys etapp 1 inför detaljplan för flytt.</p> <p>Husen är flyttade till Koskullskulle.</p>

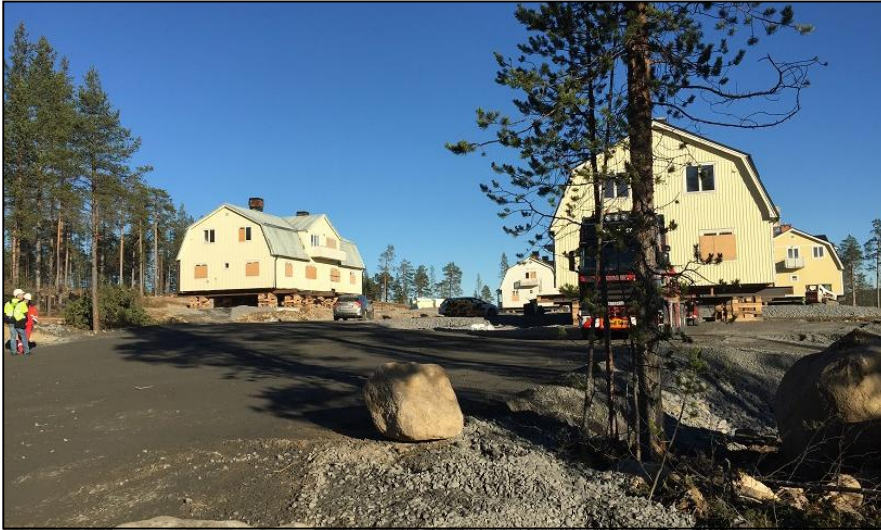
J67. Pumpbacken 1 inkl uthus

J67. Pumpbacken 1 inkl uthus. Flyttat.

Mycket högt värde		Miljö/omgivning/Placering i terrängen	Byggnaden	1914
Beskrivning		<p>Terrasserad trädgård. Låg relativt lågt och i utkanten av Bolagsområdet. Huset låg i grupp J65, 66 och 68. Buskar och odlingsland. En infart från Pumpbacken på entrésidan. Alla entréer är samlade på en sida. Huset låg på en relativt plan yta</p>	<p>Flerbostadshus byggt 1914. Inrymmer 3 lägenheter. Arbetsbostad. Utformad som större villa med drag av jugend och nationalromantik. 1½ våningar med fronton och kupa. Gårdshus och garage. . 2 uthus finns på adressen. Ett äldre uthus och ett yngre enkelgarage. Upplevelsemässig grupptillhörighet med Stallvägen 6, 8 och 10 då de har likartade volymer och samma typ av uthus. Detta hus är dock lite jugendinspirerat och därmed detaljrikare.</p>	
Tolkning		<p>Placering och arkitektur visar på samhällets sociala skiktning. Avspeglar levnadsförhållanden i bolagsområdet.</p>	<p>Uttryck för bolagets engagemang i bostadsförsörjningen i samhällets etableringsskede. Placering och arkitektur visar på samhällets sociala skiktning. Avspeglar levnadsförhållanden i bolagsområdet.</p>

Viktiga karaktärsdrag att beakta		<p>De enkla ytorna. Den fria placeringen till trots låg huset i linje med omkringliggande bebyggelse.</p>	<p>Kulturhistoriskt värdefull som en årsring i bolagets bostadsförsörjning. Husens volym. Takformer och detaljer. Fasadernas panelsättning och -typ. Fönstersättning och -former samt foder m m. Entréer och balkonger med detaljer. Övriga snickeridetaljer. Skorstenarnas utformning och material Grundläggningen på sockel och plintar av granit som tar upp variationerna i mar-ken.</p>	
Alternativ	Nya förhållanden vid flytt	<p>Är placerade i grupp med J65, 66 Och 68 med förhållanden som på sikt ska efterlikna de gamla.</p>	<p>Husens exteriör och detaljer bör bevaras. Garaget kan också flyttas med men det är mindre viktigt än det stora uthuset. Delar som demonteras eller rivs i samband med flytten ska flyttas med eller återuppbyggas till likvärdigt utförande. Finns ritningar eller fotografier på ursprungliga detaljer kan de återskapas</p>

Rivning	<p>Miljön bör hållas vårdad så länge den är synlig för allmänheten.</p>	-	
	Dokumentering	<p>Översiktligt dokumenterade i samband med husen. NBM sid 161ff.</p>	Dokumenterad. NBM sid 161ff.	
Rekommendation		<p>Tidigare behandlad i Kulturmiljöanalys etapp 1 inför detaljplan för flytt. Huset är flyttat till Koskullskulle.</p>

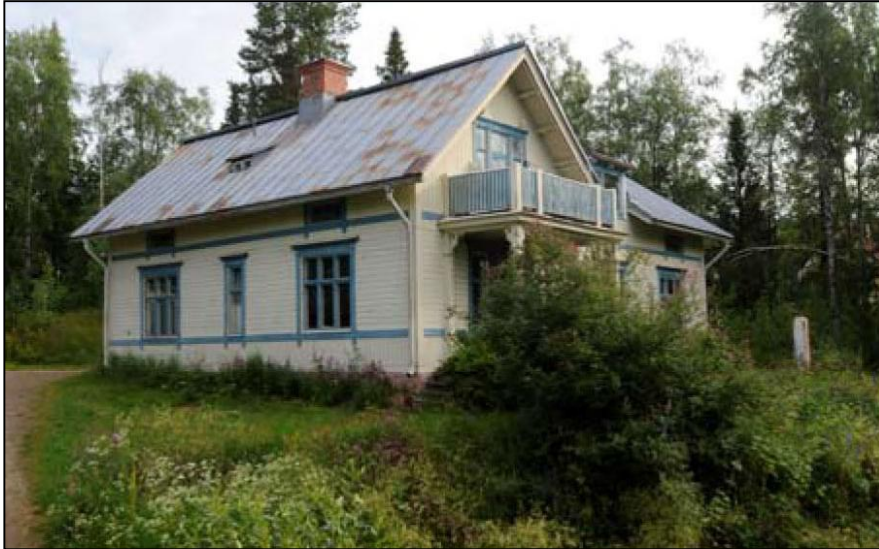
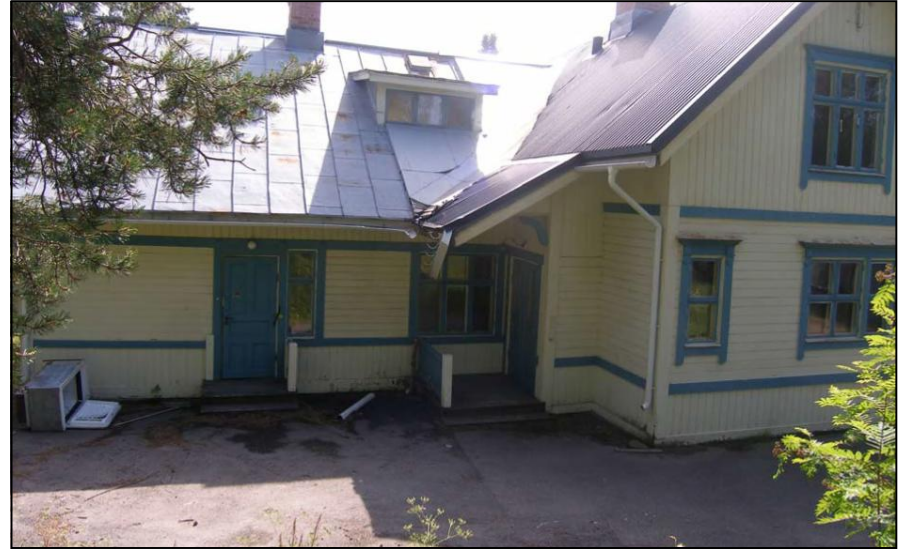
J75. Bolagsvägen 20. Demonterat.

Högt värde		Miljö/omgivning/Placering i terrängen	Byggnaden	1898
Beskrivning Sänkt värde då huset inte är platsspecifikt.		Närmaste bebyggelse har varit J76 och bostadshus från utbyggnadsetappen 1940-60-talet. Lång grusad uppfart med träd på sidorna och enkla gräs-, grus- och asfaltytor. Gårdsplan på entrésidan mot norr med jordkällare. Uthus och trädgård med bärbuskar en terrass högre. Rester av blomrabatter.	Enfamiljsvilla uppförd som ingenjörsbostad 1898. Tjänstemannabostad. 1 lägenhet. Enskild byggnad 1½ våning i vinkel. Sadeltak med kupor.	
Tolkning		Uttryck för bolagets engagemang i bostadsförsörjningen i samhällets etableringsskede. Placering och arkitektur visar på samhällets sociala skiktning.	Tidstypisk representant för sekelskiftets villastil. Uttryck för bolagets engagemang i bostadsförsörjningen i samhällets etableringsskede. Placering och arkitektur visar på samhällets sociala skiktning.

Viktiga karaktärsdrag att beakta		Det avskilda läget och den lummiga omgivningen. De enkla ytorna och den lummiga tomtplatsen. Plan yta med terrasser och sluttning mot söder.	Kulturhistoriskt värdefull som en årsring i bolagets bostadsförsörjning. Arkitektoniskt och estetiskt värde. Husets volym och entréförhållanden. Takform och den äldre takpappen. Fasadens panelsättning och -typ. Fönstersättning och -former. Veranda, entré och balkongen med sin detaljrikedom. Övriga snickeridetaljer. Skorstenarnas utformning och material. Granitsockeln som tar upp höjdskillnaderna i marken.	
Alternativ	Nya förhållanden vid återuppförande	Bör stå lite avskilt men bör också ha samband med annan bolagsbebyggelse. Kan också placeras i nytt sammanhang om inte omgivande bebyggelse är för tät och hög. Omgivande bebyggelse bör hålla ungefär samma höjd som villan. Beakta väderstreck för veranda och balkong.	Alla sparade delar och detaljer ska återanvändas. De detaljer och material som blir nya vid återuppförandet ska rekonstrueras utifrån de befintliga sparade proven eller skisser. Finns ritningar eller fotografier på ursprungliga detaljer kan de delar som demonteras för flytt återskapas till ett mer ursprungligt utseende

Rivning	-	-	
	Dokumentation	Översiktligt dokumenterad i samband med dokumentationen av huset. Samt vid arbetet med demonteringen.	Dokumenterad. NBM sid 104ff. Och vid arbetet med demonteringen.	
Rekommendation		Tidigare behandlad i Kulturmiljöanalys etapp 2 demonterade byggnader. Demonterat. Inriktningsbeslut för ny placering har tagits. Placering och uppförande behandlas som lovärende enligt PBL
